STUDI PERMASALAHAN TITIK BANJIR PADA DRAINASE SEKUNDER DI KECAMATAN BLAHBATUH, KABUPATEN GIANYAR, PROVINSI BALI

Sagung Putri Chandra Astiti

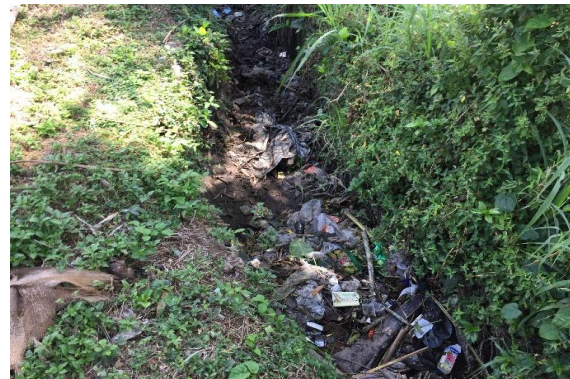
Hasil pengamatan di lokasi menunjukkan bahwa kondisi saluran di Jl.Pantai Saba dalam kondisi kurang terawat, yaitu dengan kondisi banyaknya tumpukan sampah di saluran, serta belum adanya pemasangan batu kali atau beton untuk saluran tersebut. Sampah yang mencemari saluran mengakibatkan fungsi drainase tidak berjalan secara optimal karena menghambat aliran air yang terdapat dalam

saluran tersebut. Pasangan batu dalam saluran berfungsi sebagai penyangga untuk mencegah terjadinya longsor pada dinding saluran akibat aliran air yang deras. Dimensi saluran pada Gambar 3 tersebut yaitu 90 cm (Lebar Bawah), 90 cm (Lebar Atas) dan 90 cm (Tinggi Saluran), berada pada titik koordinat 8°35'31,4" LS dan 115°17'32,4" BT.

Gambar 3. Kondisi Saluran di Jl.Pantai Saba

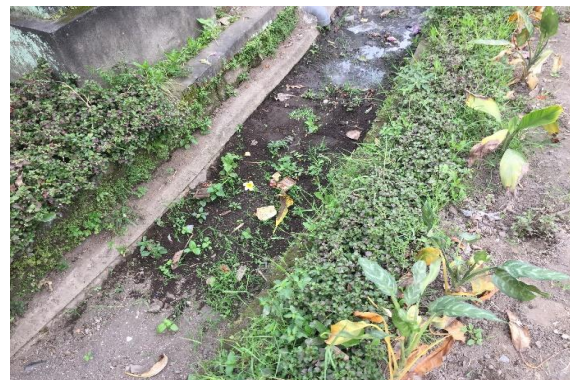
Hasil pengamatan di lokasi menunjukkan bahwa kondisi saluran di Jl.Gunung Batur dalam kondisi saluran dengan endapan pasir dan sedimentasi. Hal ini diakibatkan oleh sedimen yang terbawa aliran sehingga mengendap pada lantai saluran. Pembersihan saluran diperlukan agar kemampuan tanah yang ada dalam menyerap air menjadi tidak terhambat. Tinggi saluran dalam saluran ini terlalu dangkal. Dimensi saluran pada Gambar 4 tersebut yaitu 80 cm (Lebar Bawah), 80 cm (Lebar Atas) dan 20 cm (Tinggi Saluran), berada pada titik koordinat 8°32'41,1" LS dan 115°16'44,2" BT.

Gambar 4. Kondisi Saluran di Jl.Gunung Batur

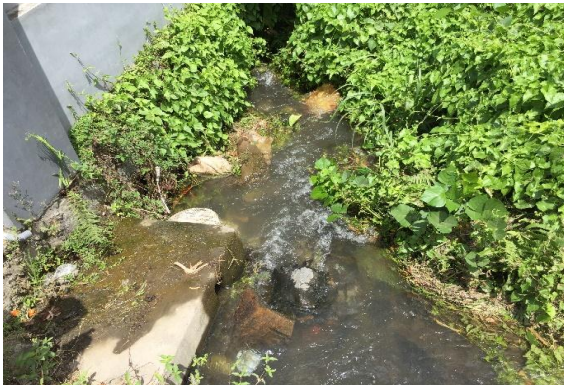
Hasil pengamatan di lokasi menunjukkan bahwa kondisi saluran di Jl.Raya Tojan dalam kondisi yang kurang terawat, dimana rerumputan liar menghambat aliran air pada

saluran sehingga kemampuan saluran tidak dapat terlaksana secara maksimal. Pembersihan saluran diperlukan agar saluran dapat membawa aliran air ke tempat pembuangan terakhir secara optimal. Dimensi saluran pada Gambar 5 tersebut yaitu 70 cm (Lebar Bawah), 70 cm (Lebar Atas) dan 45 cm (Tinggi Saluran), berada pada titik koordinat $8^{\circ}34'06''$ LS dan $115^{\circ}18'15,6''$ BT.

Gambar 5. Kondisi Saluran di Jl.Raya Tojan

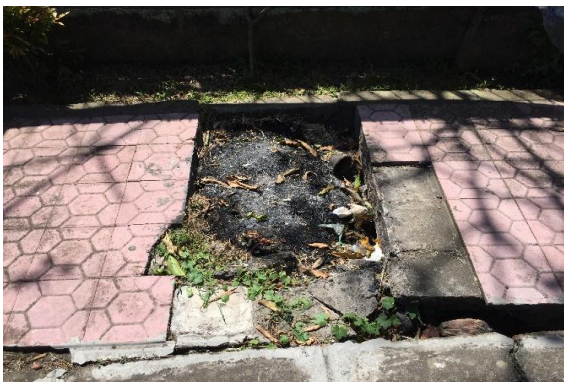
Hasil pengamatan di lokasi menunjukkan bahwa kondisi saluran di Jl.Raya Bona dalam kondisi yang rusak pada bagian penutup saluran. Tidak terdapat drain inlet pada saluran sehingga air yang tergenang dalam jalan raya tidak dapat masuk ke dalam saluran kembali. Dimensi saluran pada Gambar 6 tersebut yaitu 60 cm (Lebar Bawah), 60 cm (Lebar Atas) dan 40 cm (Tinggi Saluran), berada pada titik koordinat $8^{\circ}33'09,3''$ LS dan $115^{\circ}18'58,5''$ BT.

Gambar 6. Kondisi Saluran di Jl.Raya Bona

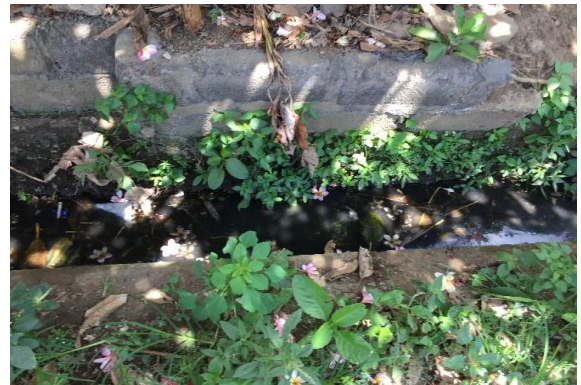
Hasil pengamatan di lokasi menunjukkan bahwa kondisi saluran di Jl.Raya Belega dalam kondisi yang kurang terawat, dimana rerumputan liar dan sampah menghambat aliran air pada saluran sehingga kemampuan

saluran tidak dapat terlaksana secara maksimal. Pembersihan saluran diperlukan agar saluran dapat membawa aliran air ke tempat pembuangan terakhir secara optimal. Dimensi saluran pada Gambar 7 tersebut yaitu 60 cm (Lebar Bawah), 60 cm (Lebar Atas) dan 50 cm (Tinggi Saluran), berada pada titik koordinat $8^{\circ}34'08,8''$ LS dan $115^{\circ}18'32,3''$ BT.

Gambar 7. Kondisi Saluran di Jl.Raya Belega

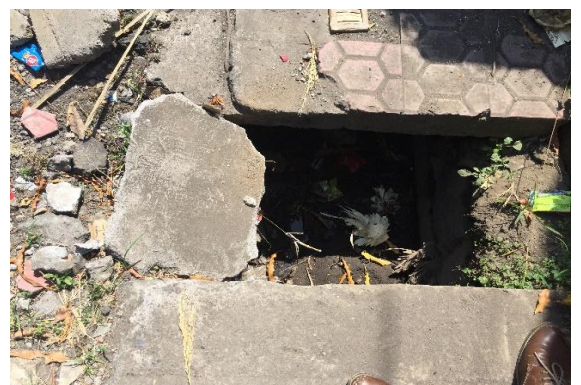
Hasil pengamatan di lokasi menunjukkan bahwa kondisi saluran di Jl.Raya Udayana dalam kondisi yang rusak pada bagian penutup saluran. Tidak terdapat drain inlet pada saluran sehingga air yang tergenang dalam jalan raya tidak dapat masuk ke dalam saluran kembali. Selain itu, ditemukan sampah dalam saluran sehingga menghambat penyerapan air ke dalam tanah. Dimensi saluran pada Gambar 8 tersebut yaitu 80 cm (Lebar Bawah), 80 cm (Lebar Atas) dan 40 cm (Tinggi Saluran), berada pada titik koordinat $8^{\circ}33'59,6''$ LS dan $115^{\circ}17'55,8''$ BT.

Gambar 8. Kondisi Saluran di Jl.Raya Udayana
