STUDI PERMASALAHAN TITIK BANJIR PADA DRAINASE SEKUNDER DI KECAMATAN BLAHBATUH, KABUPATEN GIANYAR, PROVINSI BALI

Sagung Putri Chandra Astiti

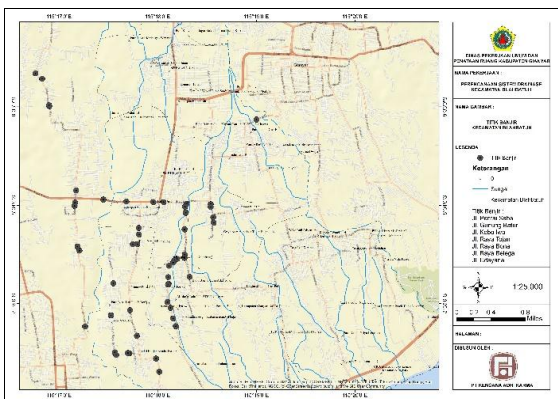
Gambar 2. Titik Banjir Kecamatan Blahbatuh

Adapun sungai yang terdapat dalam Kecamatan Blahbatuh adalah Tukad Petanu, Tukad Jurang, Tukad Kutul, Tukad Sangku, dan Tukad Pakerisan. Berdasarkan data yang diperoleh, titik-titik banjir yang berada di Kecamatan Blahbatuh terdapat pada Jl.Pantai Saba, Jl.Gunung Batur, Jl. Raya Tojan, Jl.Raya Bona, Jl.Raya Belega dan Jl. Udayana. Titik-titik banjir tersebut akan ditampilkan dalam bentuk Gambar 2.
