## PERUBAHAN BENTUK ATAP PADA RUMAH ADAT SA'O SUE DI DESA WOLOTOPO TIMUR, KABUPATEN ENDE

Fabiola T. A. Kerong<sup>1</sup>, Silvester M. Siso<sup>2</sup>

<sup>1,2</sup>Program Studi Arsitektur Fakultas Teknik, Universitas Flores  
E-mail: triandita86@gmail.com<sup>1</sup>, silvestersiso1983@gmail.com<sup>2</sup>

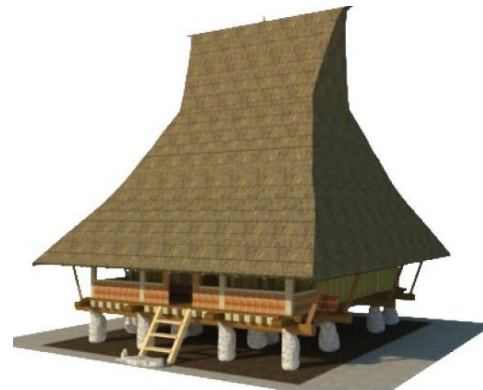
**Gambar 1.** Rumah adat di Desa Wologai  
**Sumber :** Jeraman, 2012; 99

Kedua bentuk rumah adat di atas memiliki bentuk atap yang menyerupai bentuk perahu sesuai dengan filosofinya berbeda dengan bentuk rumah adat yang ada di Desa Wolotopo. Setelah melakukan wawancara ditemukan bahwa atap rumah adat *Sa'o Sue* mengalami perubahan. Rapoport mengatakan bahwa terjadinya perubahan pada bentuk rumah pada umumnya dipengaruhi oleh perkembangan fungsi, teknologi konstruksi, material yang digunakan dan juga pengaruh alam. (Rapoport: 1969). Sedangkan Ching (2000) dan Habraken (1978) mengatakan perubahan bentuk bangunan dapat meliputi perubahan pada wujud (bentuk atap, dinding, lantai, struktur, bentuk pintu, jendela) dan warna. Perubahan yang terjadi pada rumah adat *Sa'o Sue* karena beberapa faktor yang mempengaruhinya.

Atap merupakan komponen penting didalam memberikan karakter gaya suatu arsitektur. Penelitian yang dilakukan oleh Jeraman (2012) dan Mukhtar (2018) menunjukkan bentuk rumah adat di Kabupaten Ende pada umumnya.

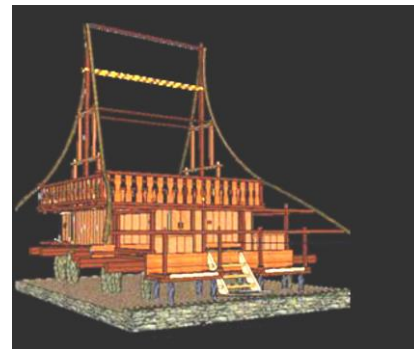
**Gambar 2.** Rumah adat *Sa'o Ria* di Desa Nuaone  
**Sumber :** Mukhtar, 2018; 30

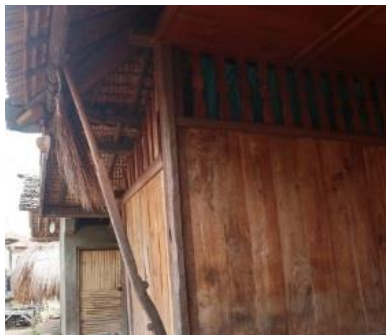
2. Dinding dan tiang, Bahan yang di gunakan terbuat dari kayu kelapa yang di ambil dari hutan melalui beberapa proses ritual adat yang di tandai dengan adanya hewan yang harus menjadi kurban. Dalam proses ini perempuan dan anak-anak dilarang untuk melihat atau berada di area tersebut.

**Gambar 5.** Dinding Sa'o Sue  
**Sumber :** Dokumentasi Kerong, 2020

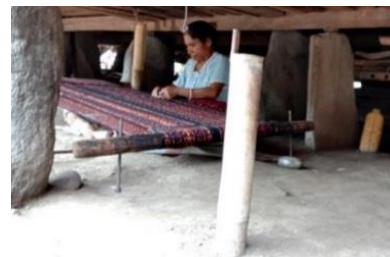
4. Bagian bawah rumah adat, secara spasial digunakan sebagai tempat untuk para ibu untuk menenun, sebagai tempat untuk menyimpan barang, serta untuk tempat memelihara ternak. Rumah adat ini berbentuk rumah panggung sehingga terdapat ruang di bawah lantai yang dimanfaatkan.

**Gambar 7.** Kolong Sa'o Sue  
**Sumber :** Dokumentasi Kerong, 2020

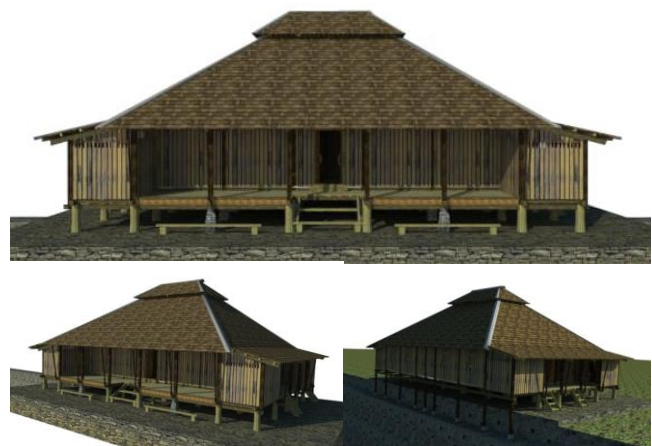
Perubahan bentuk atap yang terjadi pada rumah adat *Sa'o Sue* tidak serta merta menghilangkan ciri khas rumah tradisional secara keseluruhan, karena yang berubah hanya pada atap. Seperti yang dikatakan Rapoport dalam Nurjani bahwa Rumah merupakan manifestasi dari nilai sosial budaya masyarakat yang erat kaitannya dengan nilai sosial budaya penghuninya, yang dalam proses penyusunannya menggunakan dasar norma-norma tradisi (Rapoport dalam Nurjani, 2016; 201-202). Seluruh aktivitas keseharian maupun ritual adat tetap dilaksanakan seperti biasa walaupun terjadinya perubahan pada bentuk atap rumah adat *Sa'o Sue*.

**Gambar 8.** Rumah adat *Sa'o Sue*  
**Sumber :** Data dari hasil survey Kerong, 2020

Selain dari pada itu, keuntungan lain dari perubahan bentuk atap ini apabila dilihat dari kondisi iklim tropis dan Desa Wolotopo berada

di dekat pantai, Bentuk atap *Sa'o Sue*, dengan memiliki lubang sirkulasi pada atap lebih memberikan nyaman secara termal bagi penghuni rumah. Seperti yang dikatakan Purwanto dkk, dalam penelitian mereka bahwa: "bentukan atap yang tidak memiliki sirkulasi udara di dalam atap, memberikan kontribusi panas di ruang di bawahnya, yang mempengaruhi kenyamanan termal." (Purwanto, dkk; 2006)
